Commune de Lassy
Valorisation paysagère autour du calvaire
Projet février 2022

Calvaire à Lassy Projet de valorisation paysagère

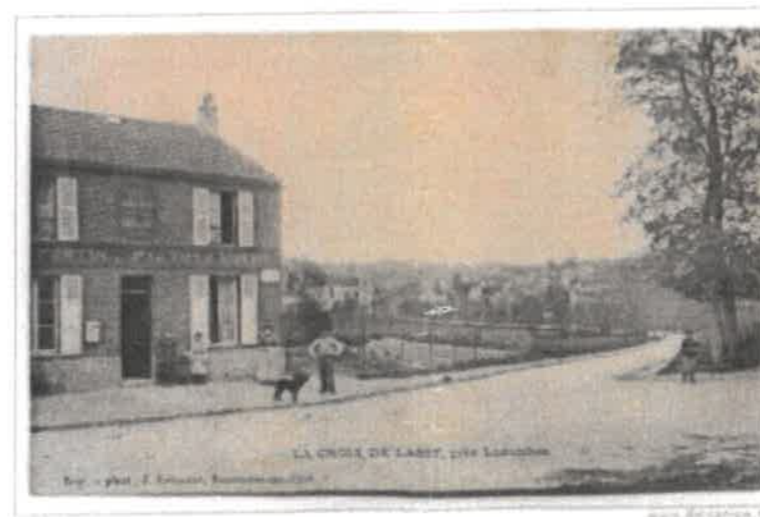
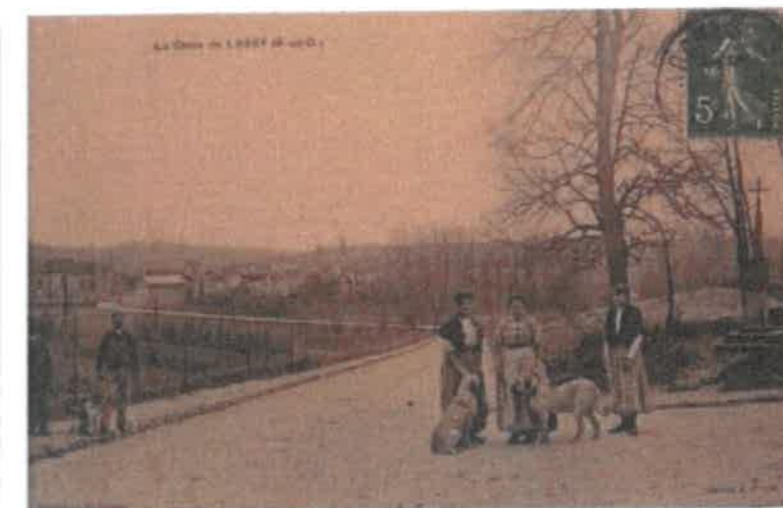
Le calvaire au siècle dernier

D'après les cartes postales anciennes, le carrefour était un lieu-dit désigné « La croix de Lassy » d'où on percevait le profil du village en fond de vallée.

Le calvaire était constitué d'un socle de pierres carrées superposées, supportant une colonne surmontée d'une croix en fer forgée. Des tilleuls étaient plantés en pourtour.

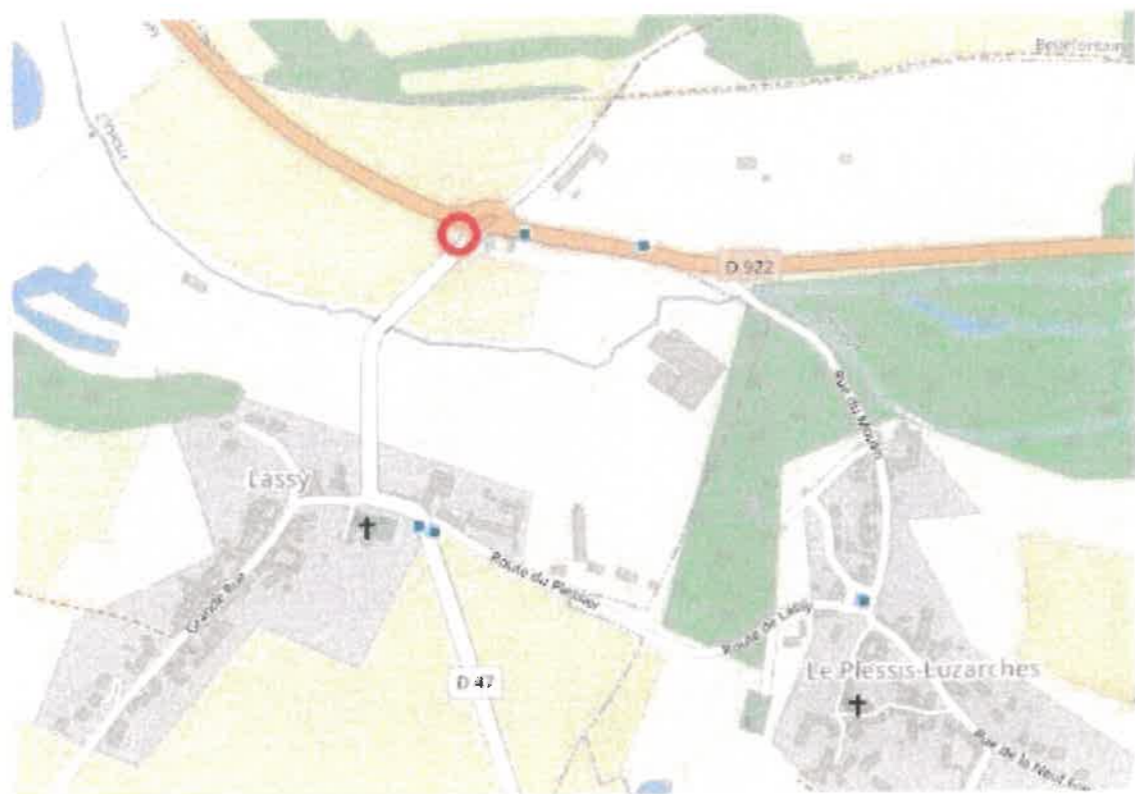
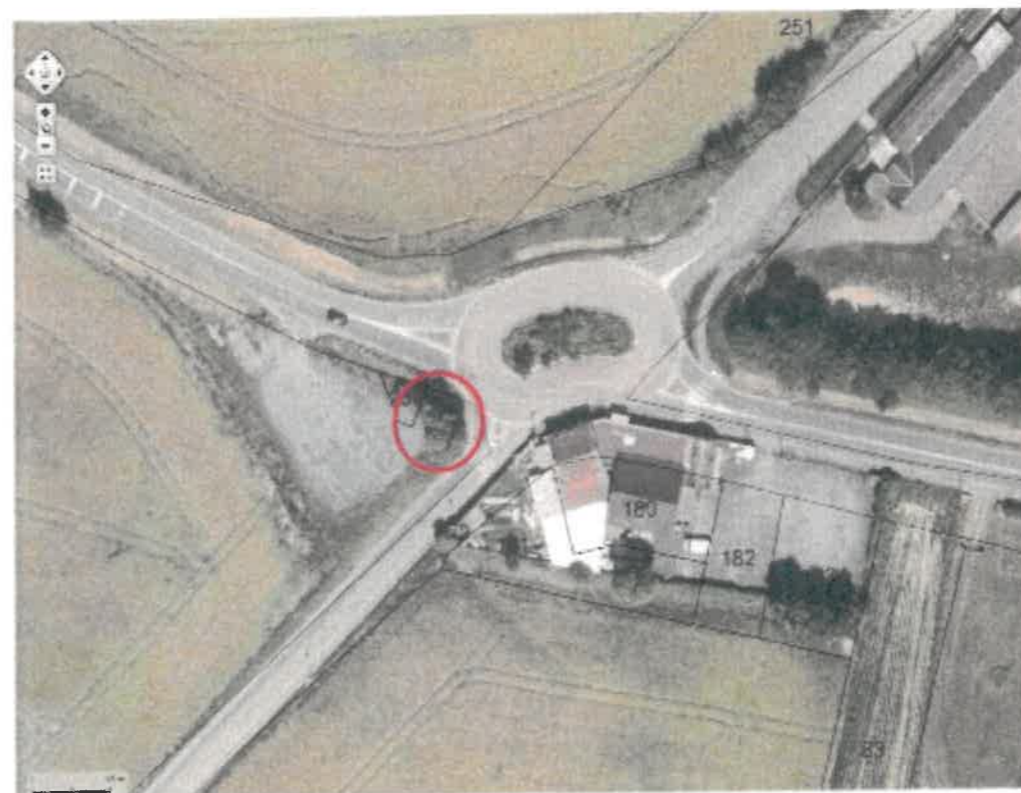
Situation

Le terrain borné du calvaire est situé sur le bas-côté d'un rond-point, croisement entre les routes départementales RD 48 et RD 922.

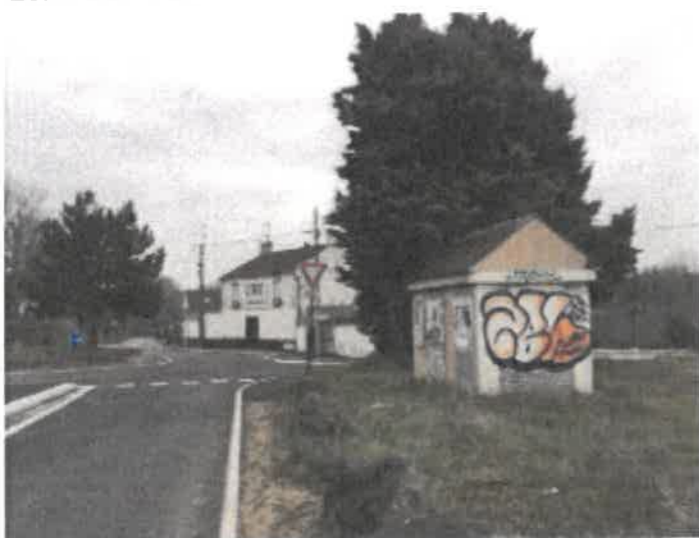
En venant de Luzarches, l'édicule technique et les conifères marquent l'arrivée sur le carrefour et cachent l'emplacement du calvaire.

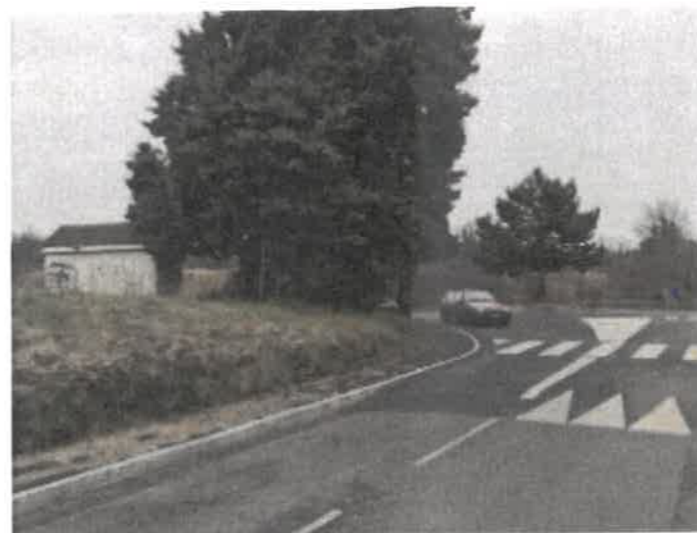
En venant de Lassy, un muret de pierres sèches ancien soutient le talus.

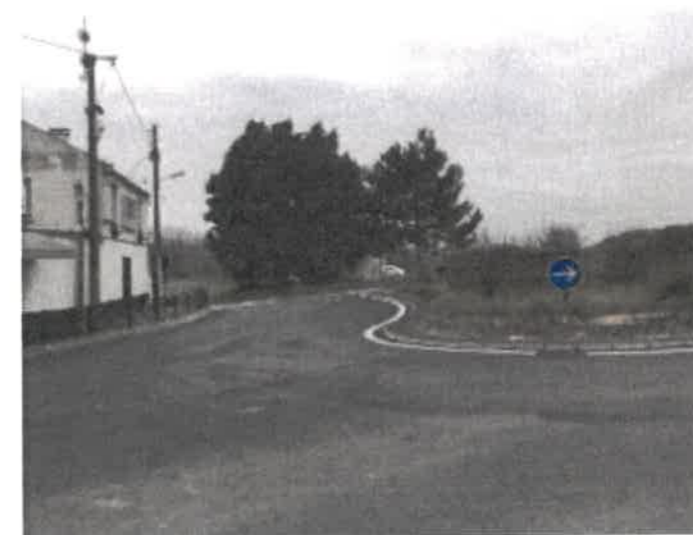
En venant de Bellefontaine, les conifères masquent la vue vers la vallée. Les aménagements paysagers du rond-point semblent datés des années 80 (muret de briques, plantation d'arbustes variés).

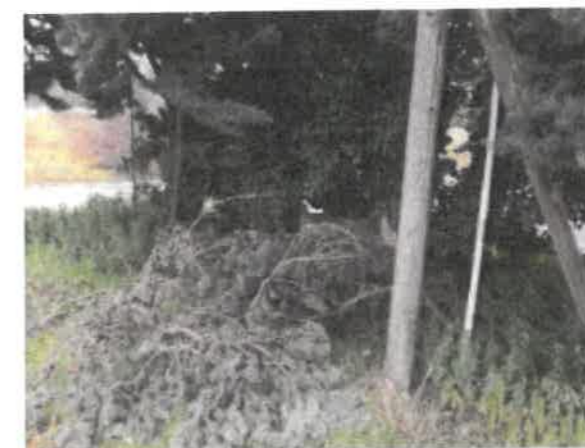
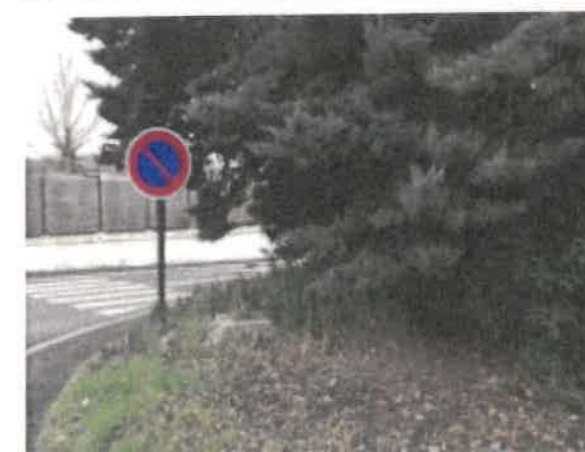
Afin de valoriser le calvaire qui sera reconstruit et placé en retrait par rapport à la route, il est proposé de désencombrer le terrain pour ouvrir l'espace autour du petit monument et permettre la vue sur le paysage de la vallée de l'Ysieux en arrière-plan.

- Abattage des conifères, évacuation déchets divers et des poteaux existants qui n'ont plus d'utilité.
- Plantation de deux arbres haute tige pour encadrer le calvaire et réduire l'impact de l'édicule technique voisin. Le houppier élevé des arbres laisserait voir le calvaire et le paysage de la vallée. Les arbres proposés sont des alisiers blancs, *Sorbus aria*, essence locale figurant dans la liste des arbres conseillés par le PNR Oise – Pays de France. Le feuillage caduque et les fruits ont un intérêt paysager et écologique. Le sol serait engazonné au pied des arbres et autour du calvaire.

- Le panneau routier d'interdiction de stationner devrait être déplacé pour ne pas gêner la vue sur le calvaire. En l'état actuel, le panneau resterait proche du calvaire (moins de 3m) et positionner en avant de celui-ci par rapport à la chaussée. Par ailleurs, le passage piéton est déjà une interdiction de stationner, le panneau pourrait donc être placé après les marquages au sol.

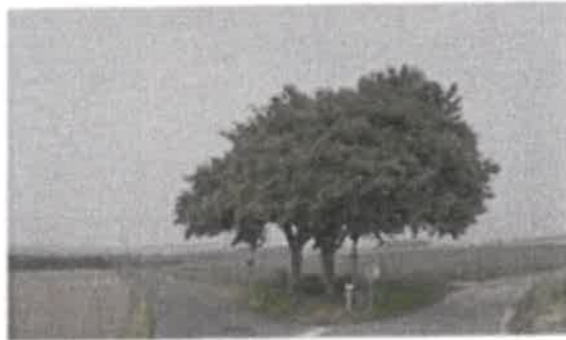
alisiers blancs autour d'un calvaire à Jambville (78), PNR du Vexin français
